平成29年度 尾道市通学路交通安全プログラム対策箇所図

広島県 尾道市 長江小学校 通学路対策箇所図

(平成30年4月1日現在)

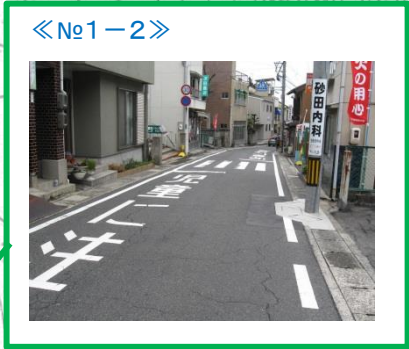
《No1》

- ◆道路が狭く歩道もなく、車・自転車の交通量が多く極めて危険。前年度も表示等、対策をしていただいているが引き続き要望する。

- ◇警戒標識、表示等の設置 ▶H29対策済
- ◇横断歩道にベンガラ色塗装 ▶H29対策済

【東部建設事務所】
【長江小学校】 ▶交通安全指導の徹底

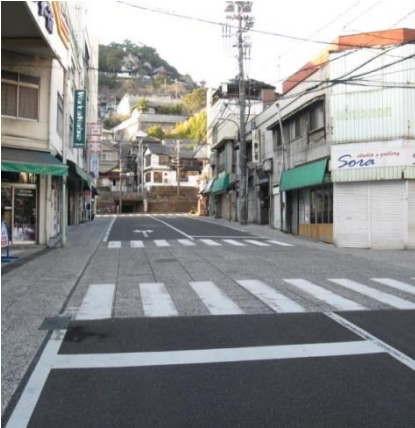
《No2》

◆交通が多く、信号機がない。

◇信号機設置間隔が近いため設置困難

【土堂小学校】 ▶交通安全指導の徹底

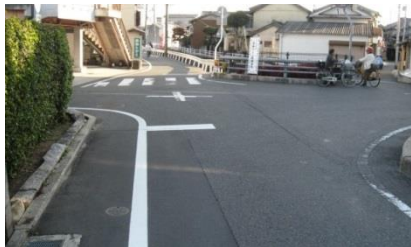
◀No.3▶

◆車道の一旦停止線が消えていて危険。

◇停止線の引き直し ▶H29対策済

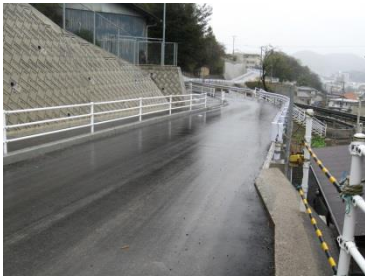
《No6》

◆山道であるが、道路が狭く、転落防止柵もないため危険。

◇平原地区から日比崎中学校までの歩車道分離

▶H29対策済

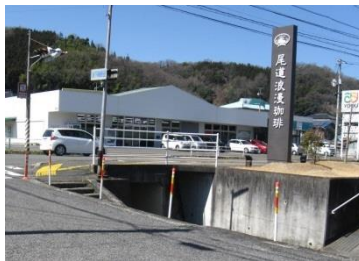
《No7-1》

◆浪漫コーヒー側は落車事故が起きた。

◇路肩ポールの設置 ▶H29対策済
【尾道市(維持修繕)】

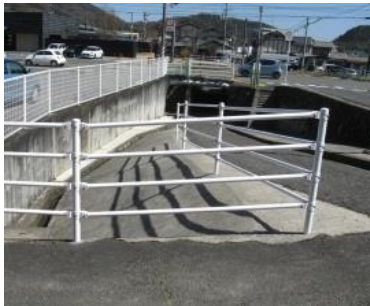
《No7-2》

◆旧タ薬局側は水路への転落の危険性があり危険。

◇ガードパイプの設置 ▶H29対策済
【尾道市(維持修繕)】

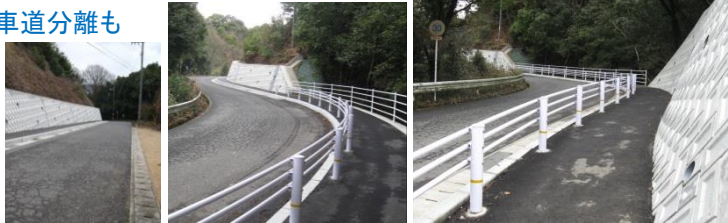
《No14》

◆急勾配でカーブが多く見通し悪く、歩車道分離もなく危険。

- ◇法面側に歩道設置 ▶H29対策済
 - ◇池側まで歩道を延伸(H30完了予定) ▶対策中
- 【尾道市(土木)】

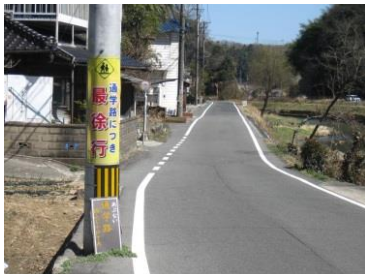
《No20》

◆1車線の狭い道路であるが、三成方面から松永方面へ通行する車両数が多く危険。

- ◇注意喚起看板設置 ▶H29対策済
- 【尾道市(総務)】

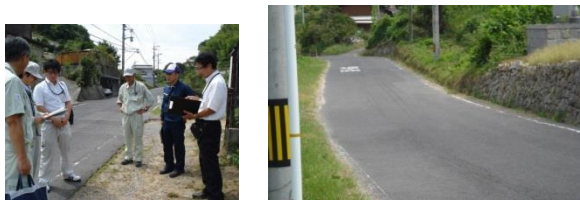
《No23》

◆車両がスピードを出して行き交うが、路側帯を示す白線がなく、歩道が明確でない。また、交差点に横断歩道がない。

◇路側帯の白線を一部引き直し(H30から複数年度で対策予定) ▶**対策中**

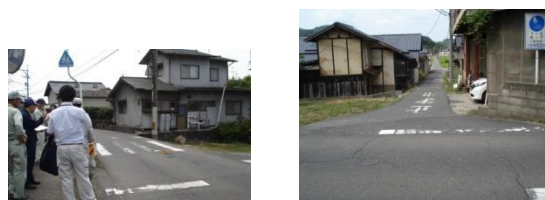
《No22》

◆道路幅が狭く、児童の横断地点であるにも関わらず、多くの車両が速度を落とさず通行する。

◇信号機の設置は困難

◇路面「◇」標示、一時停止線、「横断歩道」の塗り直し(H30から対策予定) ▶**対策中**

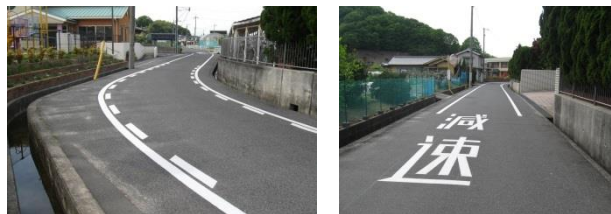
《No21》

◆カーブ等により見通しが悪く危険。(事故につながりかねない案件が複数発生している)

◇速度「30」の規制表示の塗り直し(H30対策予定)

◇認定こども園正門横からカーブにかけて外側線表示

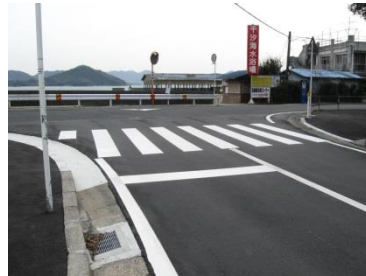
《No30》

◆カーブを抜けてすぐに横断歩道があり、歩行者の確認等が難しく危険。

◇横断歩道の移設 ▶H29対策済

◇交差点改良 ▶H29対策済

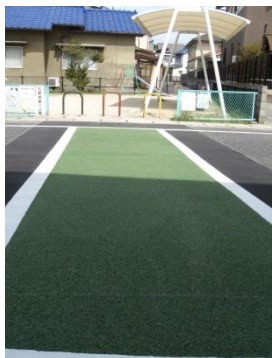
《No32》

◆北側の信号機まで横断歩道がないので斜めに横断してしまふ。道が広くなったところなのでスピードを出しており危険。

◇横断歩道の設置は困難

◇横断指導線の設置 ▶H29対策済

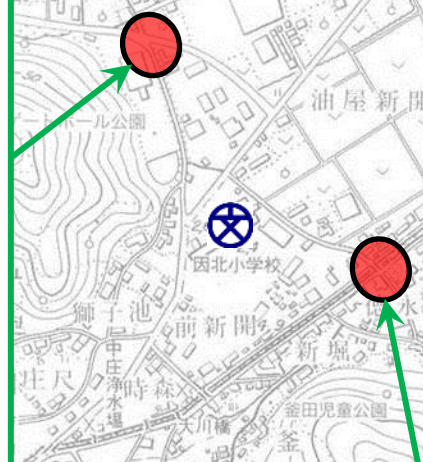
《No35》

◆道幅が狭く、車道と歩道の区別がない。

◇カーブミラー更新 ▶H29対策済

◇外側線の引き直し(H30対策予定)

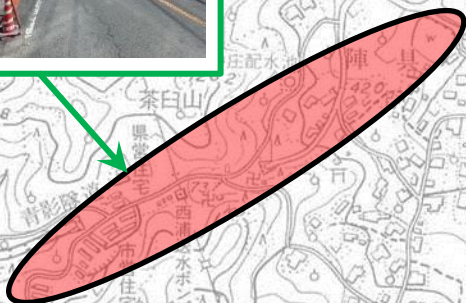
《No34》

◆交通量が多いが、歩道もなく危険。

◇新トンネルの施工 ▶対策中

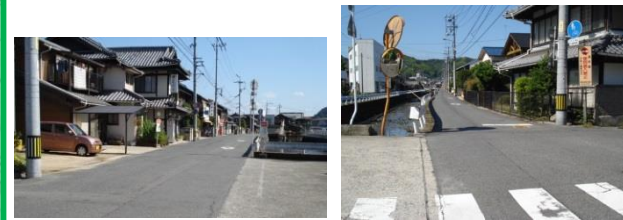
《No36》

◆因北小学校入口バス停の待合所がなく危険。

◇これまでも注意喚起標示等はある

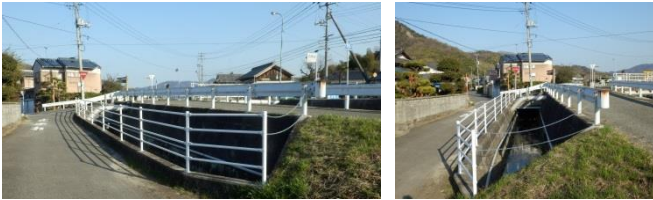
《No37》

◆橋を挟んで三差路と五差路となっており児童の登校時間と通勤時間が重なり危険。3月に登校時児童が交通事故にあう。

- ◇信号機設置は困難
【旧因島警察署】
- ◇水路側にガードパイプを設置 ▶H29対策済
- ◇路面表示 ▶対策中
- ◇河川側は河川管理者と協議中 ▶対策中
【尾道市(因島総合支所市民生活)】
- ◇交差点改良は困難
【東部建設事務所】
- ◇通学路の変更
【重井小学校】▶交通安全指導の徹底
