尾道市庁舎整備基本構想 (素案)

尾道市 総務部 総務課

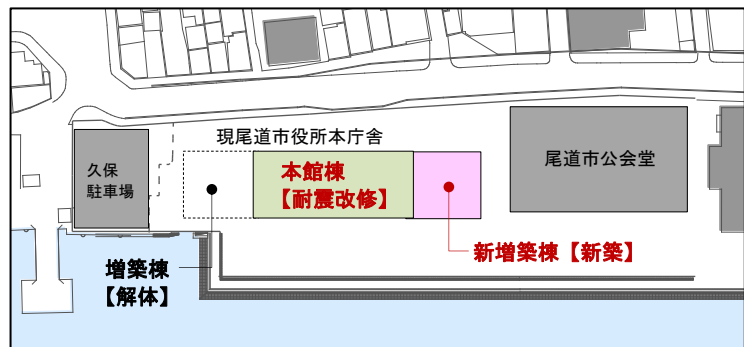
【整備手法. 2】本館棟耐震改修（本館棟 5,000 m² ※増築棟は解体） + 新增築棟（2,500 m²）

現本館棟は耐震改修を行った上で継続利用し、耐震性能とコンクリート性能が著しく低い現増築棟を解体した上で、東側に新增築棟を新築する整備手法です。
